## 9. 木村定三コレクション「鉄製交椅」保存処置報告書

(財)元興寺文化財研究所 雨森 久晃

木村定三コレクションM1027鉄製交椅 1点  
(鉄地金銀象嵌鏡架)

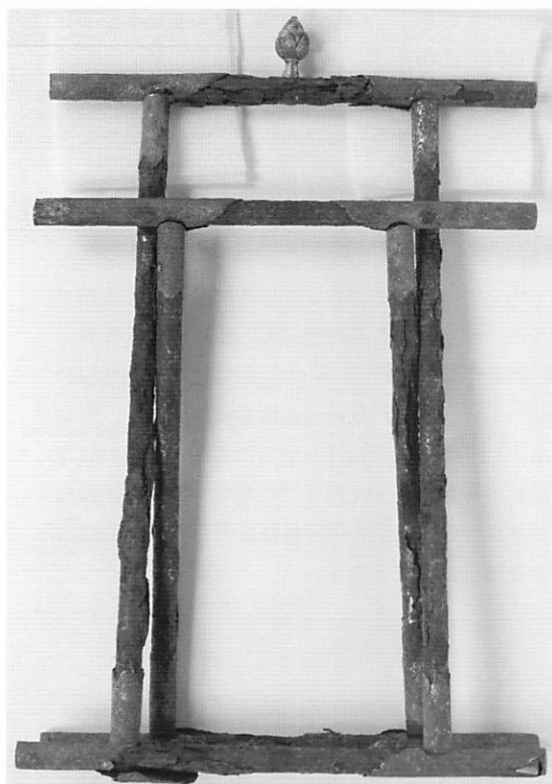
鉄製の支脚及び棧は広範囲に銀平象嵌を施し、金銀象嵌で植物文が表現されている。鉄地は、分析の結果鍛造であることが判明しているが、その劣化の仕方でも鍛造特有の内部から錆が噴出し、表層部分に亀裂が入り、表層が剥離するように欠落していく様相を呈していた。また、いたる所に錆泡と表現される小さなドーム状の錆が確認された。これは、ある時期に資料が湿度の高い所に保管されたことを物語っている。錆泡とは、毛細管現象で内包した水分と酸素が周りの鉄部分を酸化させ錆の汁となって表層に出てきたものが表面張力で球形となり、その後乾燥することで錆だけが残るドーム状となる現象である。錆泡は全て乾燥しており、現在進行しているものは存在しなかった。

前述のように表層に亀裂を生じ、内部から錆が成長して最終的には表層部分を剥離・剥落させてしまうことにより、表層に施された象嵌層は、錆と共に失われることとなる。そのため、鉄製支脚・棧は、所々に錆の脱落により細くなっている箇所が認められた。

鉄地金銀象嵌鏡架の保存処置前の状態

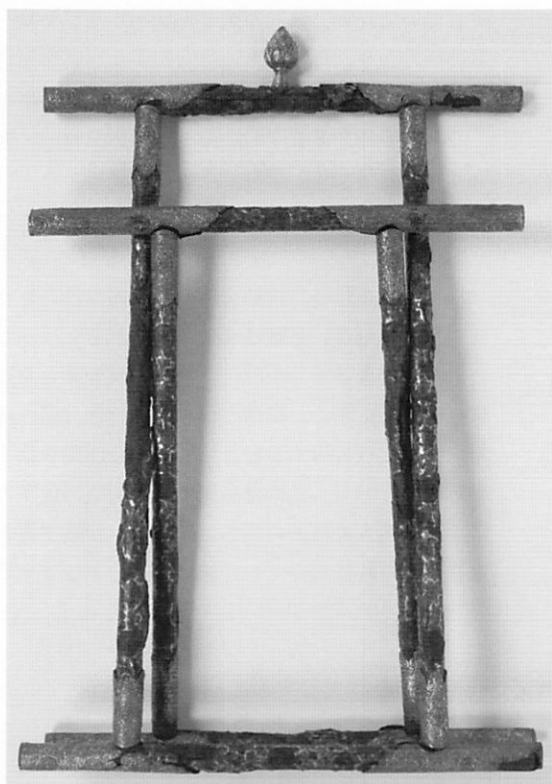
鉄地金銀象嵌鏡架の保存処置後の状態

保存処置の基本コンセプトは、現状を維持しながら象嵌部分及び筒型八双金具鍍金層のクリーニングを行い、経年の汚れ及び劣化により発生した錆等を除去し、樹脂を用いて今後の劣化の速度を極力抑えることを目的とする。脱塩は、作業リスクとその後の状況が予測できないため行わないこととする。マイクロスコップ等で確認された布の痕跡など履歴情報は、除去せずそのまま留める事とする。補填部分は、文様の復元は行わず、亀裂に関しては極力補填を行い全体として一体感を印象付ける仕上がりとする。

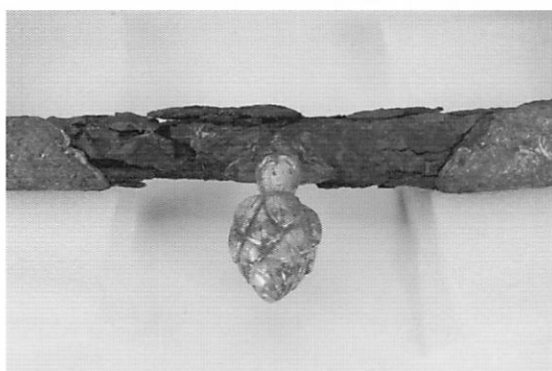
もう一つの構成部材は、未敷蓮華型紐掛である。銅を基材とした金属に線彫りを行いその上に鍍金を施したもので象嵌はされておらず鏡架の頂上部に金色の蓮華の蕾を配する意匠構造になっている。経年の劣化により緑色の錆を表面に浮かべ、泥汚れの様な付着物も確認できた。

末敷蓮華型紐掛と架棧の象嵌部分処置前

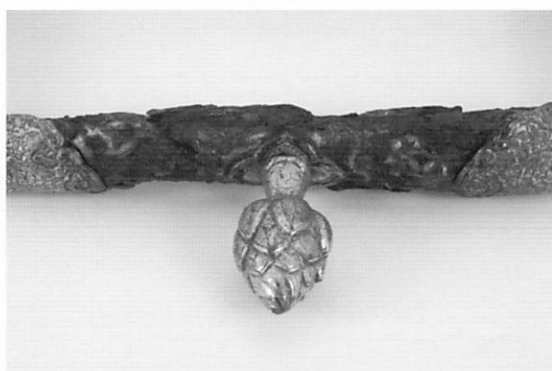
末敷蓮華型紐掛と架棧の象嵌部分処置後

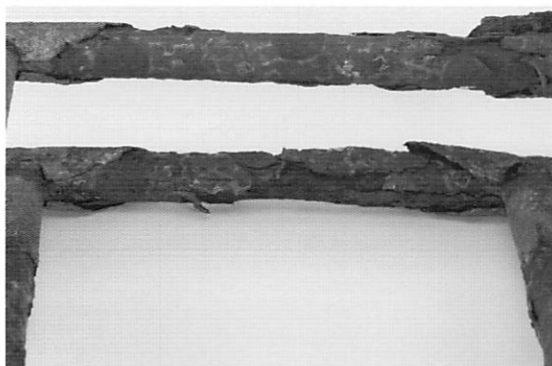
今一度、筒型八双金具を詳細に見ていくと鍍金が施されているものの表面には緑青が噴出し、全面を緑色化させている状態であった。そして、その緑青はところにより厚く、薄くなり劣化が進んだ状態となっていた。その他筒型八双金具は、所々に亀裂を生じ、一部には欠損箇所も認められる状況であった。また、

外圧によると考えられる形状の変形が起こり、その変形に伴い金具の破断箇所も見受けられた。特に地覆棧に取り付けられた金具はその状況が顕著に見られ、向かって左側の大支脚と地覆棧の交わる箇所の金具は大支脚より内側が一部の欠失とともに前面から地付の部分まで捲れ上がった状態であった。左側では、小支脚と地覆棧の交わる箇所にある金具も大きな損傷が認められた。小口は、菊花文を打ち出しにより表しているが、棧と金具小口部分の間には空洞があり、脆弱化していた。そのため外圧により、損傷している箇所も見受けられた。

二本の地覆棧と筒型八双金具処置前

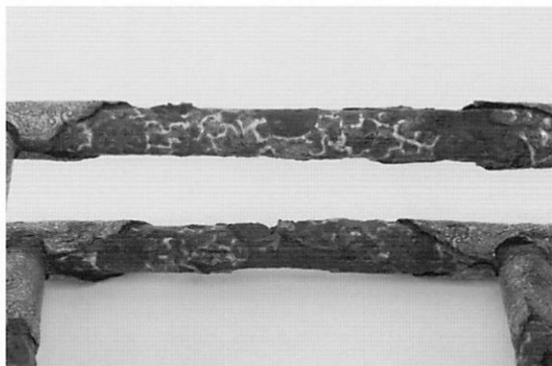
二本の地覆棧と筒型八双金具処置後

筒型八双金具については、外圧による変形や内部錆の膨張による変形が見受けられた。金属に柔軟性を

有していたため、可能な限り形状をオリジナルへ近づけることとした。しかし、内部の錆の膨張などで戻らない場合や、これ以上の復元作業が金具を損傷させると判断した場合は、作業をその状態に留め、今後の脱落や損傷を防ぐため補填作業で用いたエポキシ樹脂系接着剤で接着固定した。

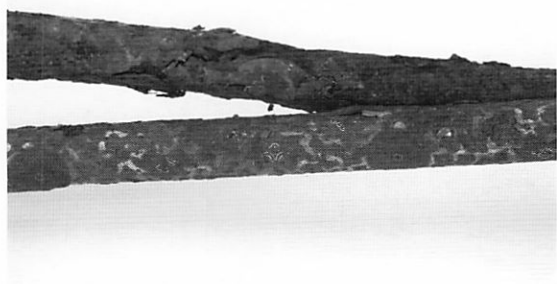
大支脚と小支脚左・内側処置前の状態

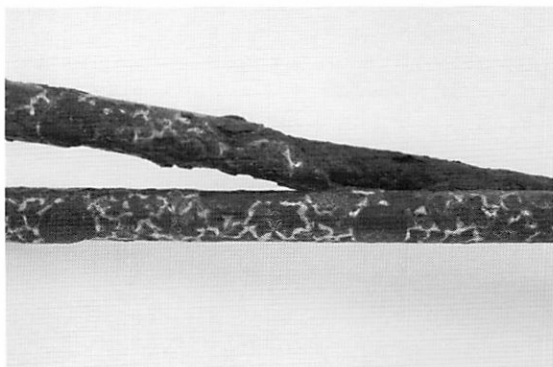
大支脚と小支脚左・内側処置後の状態

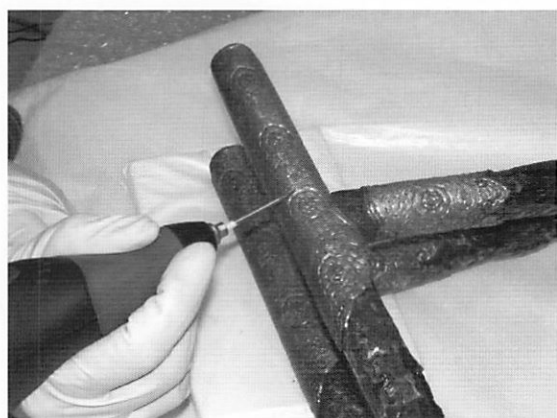
作業写真 1

彫金用小型電動工具により金具をクリーニング中

筒型八双金具の錆の除去については、鍍金層の状態により錆の取れ方の相違が見られた。勿論鍍金層が健全である所は、表面に乗っている錆は粉状、または鱗片状に取り除くことが容易に出来た。しかしながら金具の地金が銀色や銅色を呈している箇所については、錆はしっかりと密着し、錆を除去しようとするとも地金にも損傷を及ぼす恐れがあるため、完全な錆の除去が出来ない状態となった。

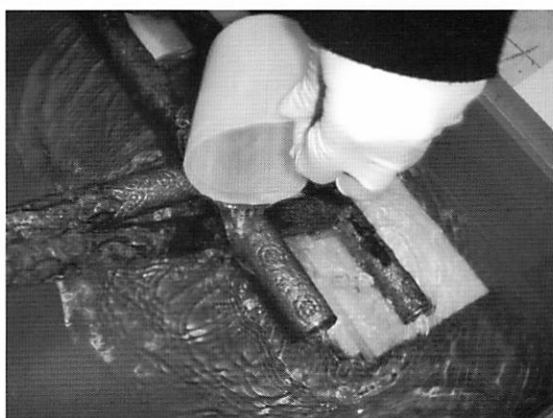
作業写真 2

1、2、3 ペンゾトリアゾール処置（金具防錆作業）

7. 防錆作業は、鉄地金銀象嵌部分についてアクリル樹脂で塗膜を形成することによって水分・酸素の供給を遮断し、錆を抑制することを目的とする作業である。筒型八双金具では、銅に化学的に作用する1、2、3、ベンゾトリアゾールを使い、直接的に銅の酸化防止を行った後、鉄地金銀象嵌部分と同じアクリル樹脂を塗布し、塗膜を形成して今後の錆の発生を抑制した。使用したアクリル樹脂はパラロイドB-72で、迅速な塗膜形成を行えるよう酢酸エチル溶液とした。専門委員会での結果を基に浸透性の高い低濃度(10%)溶液と塗膜厚の確保のために(13%)のものを1度ずつ塗布し、計2層の塗膜構造とした。その上からパラロイドB-72 10%溶液に艶消し剤を添加したものを塗布し、樹脂の照かりを抑制し、全体的にマットな風合いとした。

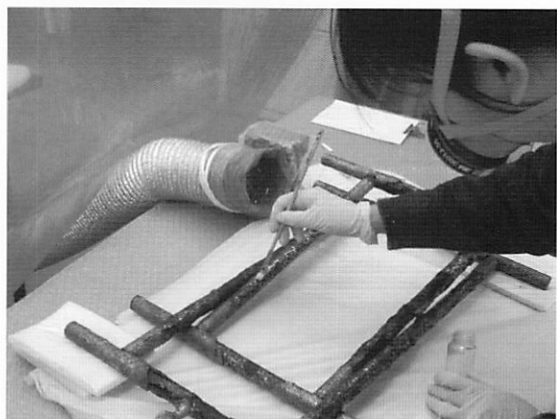
作業写真 3

アクリル樹脂の塗布作業

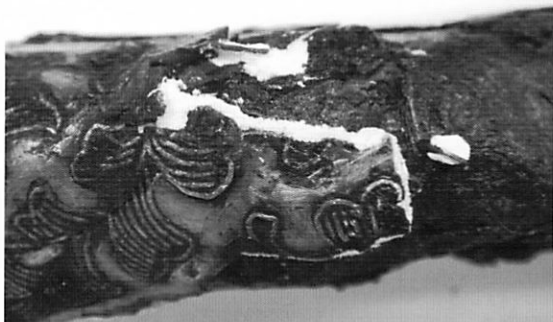
作業写真 4

象嵌層段差の強化補填部分（白色部・補彩前）

8. 接着・補填等の修復作業は、鏡架取り扱い時不安を与えないよう、安心して展示・保管が出来るように亀裂や象嵌層の段差に樹脂を補填し鏡架を強化することが目的である。亀裂や錆の欠落により隙間が生じた部分についてエポキシ樹脂系接着剤(ハイスーパー30 セメダイン社製)に充填剤ガラスマイクロバルーンを添加することで粘度を調整し、亀裂内部奥へ補填した。また、通常ガラスマイクロバルーン混入のため白色であるが、亀裂内部へ入れることもあり、鉄地に近い色味の顔料を混入し下地色を施した。補填後精密用小型グラインダ切削による整形を行い、アクリラガッシュ(株式会社ホルベイン社製)で補彩を行った。象嵌部分にある段差は、パテ状エポキシ充填剤(エポキシレジン6504)により補填し、直接表面の表情を作り、アクリラガッシュで補彩を行い鉄地部分と違和感の無い状態とした。しかし、象嵌層の文様の復元は行わず、前述のように鉄地部分の色彩を補彩した。その他、象嵌の金銀線が外れ浮き上がっている箇所は可能な限り元に戻し、シアノアクリレート系接着剤(セメダイン3000 セメダイン社製)を使って接着した。
