# 付属金具材質調査報告書

元興寺文化財研究所 川本 耕三

「黒漆厨子」(図1、2) 付属金具類等について蛍光X線分析装置により定性成分分析を行った。

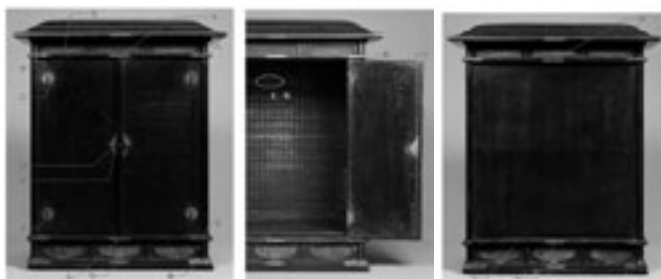
図1.M616「黒漆厨子」の測定箇所（左から正面、正面内側、背面）

扉壺金具座金からは銅、金、水銀が検出された。銅板に鍍金が施されたと考えられた。同時に表面からはスズ、裏面からは鉛が検出された(図1の測定箇所イ、ハ、図3、3、4)。

蝶番金具からは銅、金が検出された。銅板に鍍金が施された可能性があった。同時にヒ素、鉛等が検出された(図1の測定箇所二、ホ、ノ、図2のル、図4、4、11、6)。

八双金具からは銅、金が検出された。銅板に鍍金が施された可能性があった。同時にヒ素、鉛等が検出された(図1の測定箇所ト、ム、ウ、ヲ、ケ、図2のヌ、ワ、レ、ナ、エ、ア、キ、メ、図5、10、11、7、13、6、13、6、7、8、10、14、15、15、16)。

隅金具の多くからは銅、金が検出された。銅板に鍍金が施された可能性があった。同時にヒ素、鉛、亜鉛等が検出された。正面扉右下の隅金具は中央部で左右二片に破断していた。正面部分は一黄銅製、向かって右側面部分は銅板に鍍金が施されていたことから、この隅金具の正面部分は後補と考えられた（図1の測定箇所へ、チ、キ、ラ、図2のク、ヤ、オ、マ、タ、ソ、ネ、コ、テ、サ、ユ、図5、5、11、10、12、12、12、13、8、9、9、14、14、15、16）。

扉壺金具、吊金具からは銅と亜鉛が検出されたことから黄銅製と考えられた（図1の測定箇所口、図2のエ、シ、図3、17、17）。

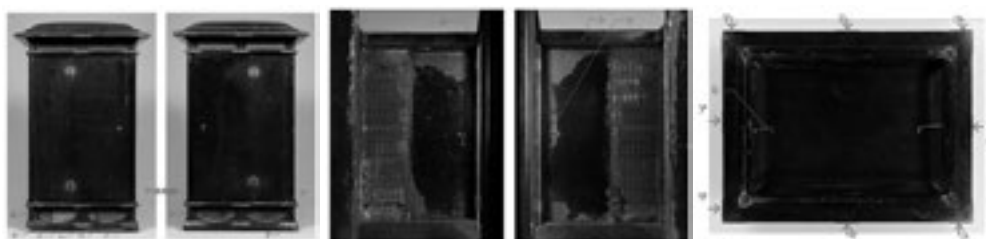
図2.M616「黒漆厨子」の測定箇所（左から側面左右、側面左右内側、屋蓋）

肘金具には黄銅製のものと銅製のものがあつた（図2の測定箇所カ、ヨ、ミ、図7、8、16）。
